Meerjarenonderhoudsplan

G019-374 • 062 VvE Trouwlaan / Wolmaransstraat

Trouwlaan 183-297 Wolmaransstraat 2-104

Tilburg

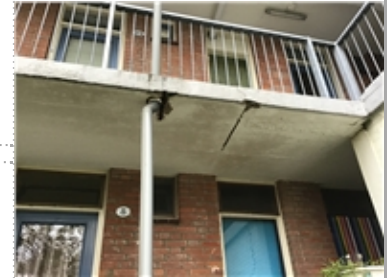
2323 Galerijconstructie beton

Achterzijde
Wapening, manco
1 Op korte termijn

Activiteit:	2020	Hvh	Totaal
Herstellen		1,00 pst	€ 4.937

Scheuren en beschadigingen ruim openhakken. Wapening ontroesten en behandelen met roestwerende primer. Beton herstellen met een krimparme reparatiemortel. Oppervlaktestructuur reparatieplek als bestaand.

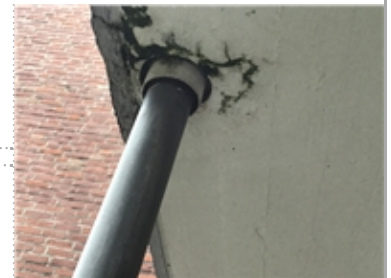
2323 Galerijconstructie beton

Achterzijde
Aantasting afwerklaag / lekkage
2 Op middellange termijn

Activiteit:	2021	Hvh	Totaal
Herstellen		1,00 pst	€ 5.036

Scheuren en beschadigingen ruim openhakken. Wapening ontroesten en behandelen met roestwerende primer. Beton herstellen met een krimparme reparatiemortel. Oppervlaktestructuur reparatieplek als bestaand.

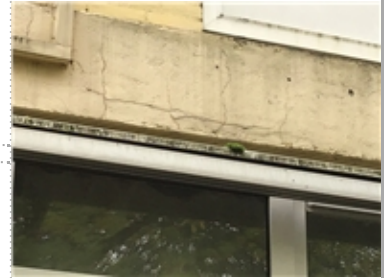
AFOUW
31 Buitenwandopeningen
3120 Betonband/latei

Buitengevel

Afbrokkelen afboeren / scheuren

2 Op middellange termijn

Activiteit:	2021	Hvh	Totaal
Herstellen		1,00 pst	€ 2.518

Scheuren en beschadigingen ruim openhakken. Wapening ontroesten en behandelen met roestwerende primer. Beton herstellen met een krimparme reparatiemortel. Oppervlakestructuur reparatieplek als bestaand.

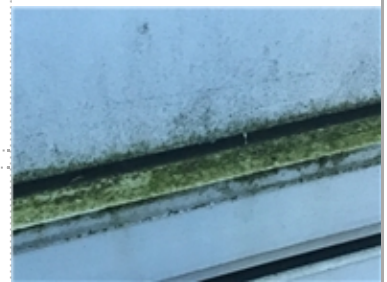
3120 Kozijn buiten kunststof

Buitengevel

Vuil, aanslag, verkleuring

2 Op middellange termijn

Activiteit:	2021	Hvh	Totaal
Reinigen		1,00 pst	€ 10.071

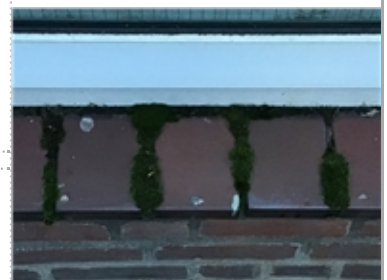
3120 Raamdorpel gres/ijzerklinker

Buitengevel

Afbrokkelen afboeren / mosaangroei

2 Op middellange termijn

Activiteit:	2021	Hvh	Totaal
Herstellen		1,00 pst

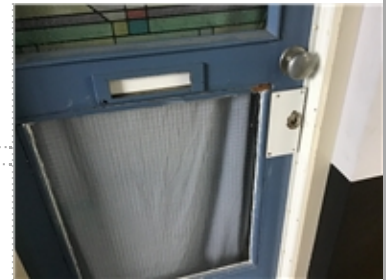
3231 Binnendeur woning hout

Traphuis

Beschadiging deur

2 Op middellange termijn

Activiteit:	2021	Hvh	Totaal
Herstellen		1,00 pst	€ 252

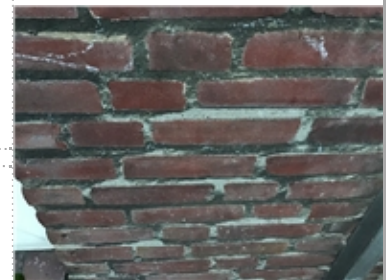
4111 Gevelafwerking voegwerk platvol

Buitengevel

Erosie, verwerking, verzanding

4 Aandachtspunt bij volgende inspectie

Activiteit:	2023	Hvh	Totaal
.		1,00 pst

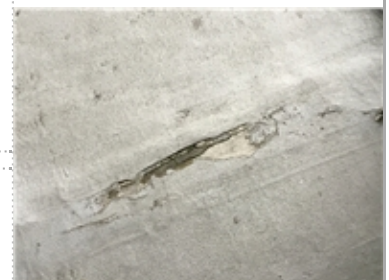
4320 Galerij afwerking coating

Achterzijde galerij

Dilatatie niet intact

2 Op middellange termijn

Activiteit:	2021	Hvh	Totaal
Herstellen		1,00 pst	€ 2.518

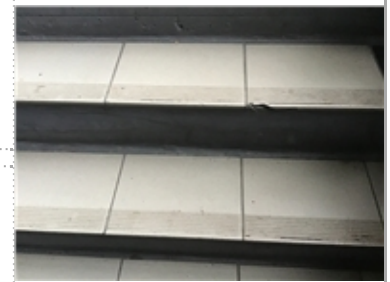
4322 Vloer- trap afwerking gebakken tegels

Traphuis

Beschadiging

2 Op middellange termijn

Activiteit: 2026 Hvh
Herstellen 1,00 pst
Geen kosten begroot, kosten in planmatig onderhoud bij traphuis renovatie

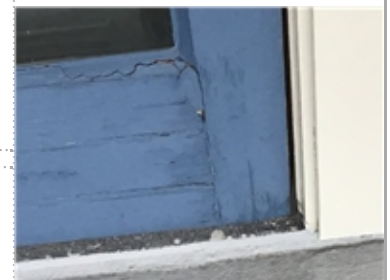
4621 Buitenschilderwerk deur hout dekkend INPANDIG

Beschermd buitengevel

Barsten / afbladderen

2 Op middellange termijn

Activiteit: 2020 Hvh
Herstellen 1,00 pst
Kosten in planmatig onderhoud

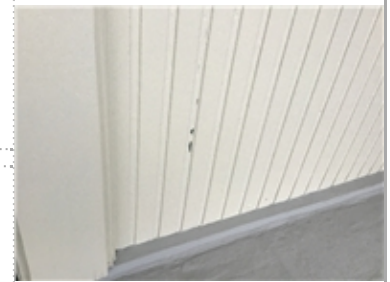
4621 Buitenschilderwerk puivulling hout dekkend

Beschermd buitengevel

Afbladderen

1 Op korte termijn

Activiteit:	2020	Hvh
Herstellen		1,00 pst
Kosten in planmatig onderhoud

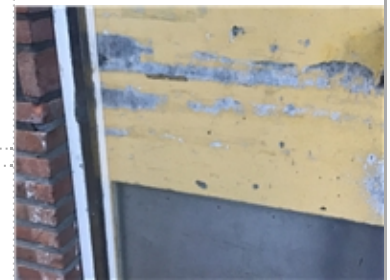
4621 Buitenschilderwerk deur hout dekkend UITPANDIG

Kale delen / afbladderen

1 Op korte termijn

Activiteit:	2020	Hvh
Herstellen		1,00 pst
Kosten in planmatig onderhoud

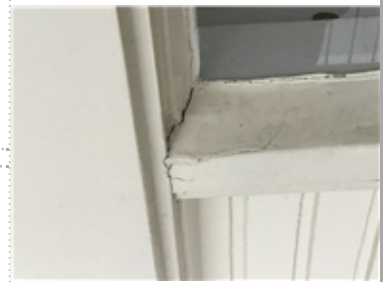
1 Op korte termijn

Activiteit:	2020	Hvh
Herstellen		1,00 pst
Kosten in planmatig onderhoud

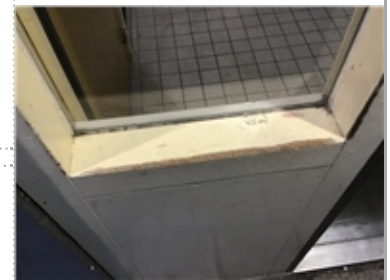
4631 Buitenschilderwerk kozijn en raam hout dekkend UITPANDIG

Onbeschermd buitengevel

1 Op korte termijn

Activiteit:	2020	Hvh
Herstellen		1,00 pst
Kosten in planmatig onderhoud

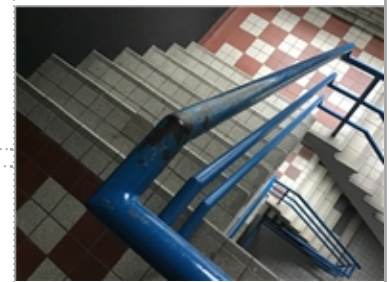
4634 Binnenschilderwerk hek metaal

Traphuis
 Beschadiging
 3 Op lange termijn

Activiteit:	2026	Hvh	
Herstellen		1,00	pst
Kosten in planmatig onderhoud

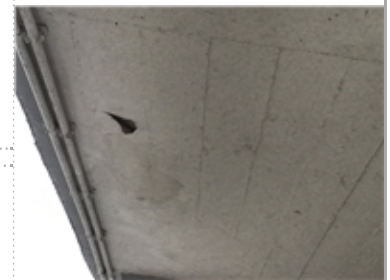
4645 Buitenschilderwerk betonconstructie plafond

Achterzijde galerij / doorgang
 Afbladderen
 1 Op korte termijn

Activiteit:	2020	Hvh	
Herstellen		1,00	pst
Kosten in planmatig onderhoud

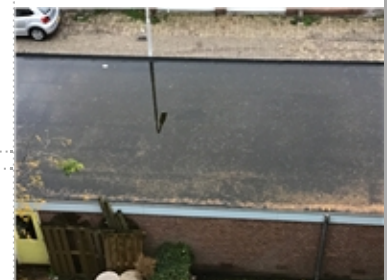
4712 Dakbedekking bitumen

Dak garage
 Plassen op dakbedekking
 1 Op korte termijn

Activiteit:	2020	Hvh	Totaal
Herstellen		1,00	pst € 1.234

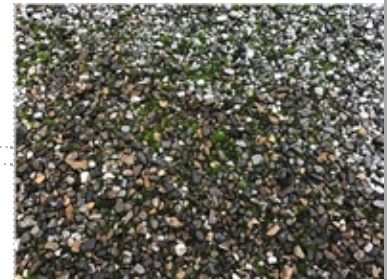
4713 Dakbedekking bitumen ballast

Dak hoofdbouw
Aangroei mos, algen
3 Op lange termijn

Activiteit: 2023 Hvh
Herstellen 1,00 pst
Kosten in planmatig onderhoud

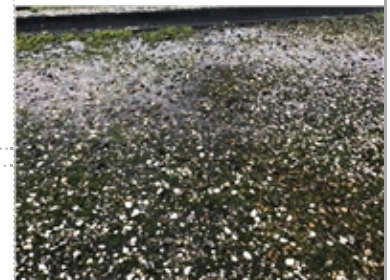
4713 Dakbedekking bitumen ballast

Dak hoofdbouw
Plassen op dakbedekking
2 Op middellange termijn

Activiteit: 2023 Hvh
Herstellen 1,00 pst
Kosten in planmatig onderhoud

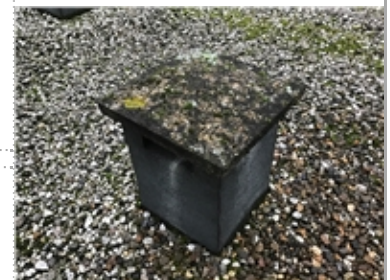
5124 Schoorsteen afdekplaat beton

Dak hoofdbouw
Aantasting afwerklaag
2 Op middellange termijn

Activiteit: 2023 Hvh
Herstellen 1,00 pst
Kosten in planmatig onderhoud

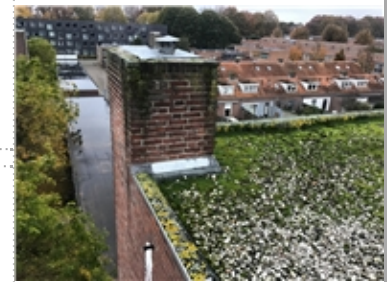
5124 Schoorsteen metselwerk

Dak hoofdbouw
Aantasting afwerklaag
2 Op middellange termijn

Activiteit:	2023	Hvh	
Herstellen		1,00	pst
Kosten in planmatig onderhoud

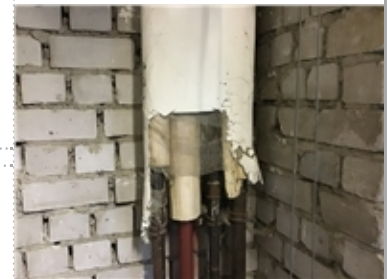
5610 CV-leidingen

Algemeen
Vermoedelijk asbesthoudend isolatie
1 Op korte termijn

Activiteit:	2020	Hvh	Totaal
Asbestinventarisatie		1,00	pst € 1.851

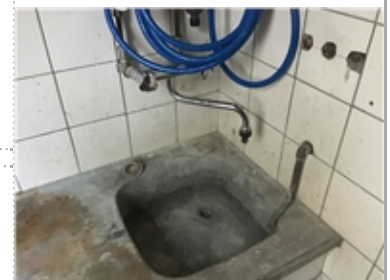
7311 Keukenblok

Technische ruimte
Materiaalaantasting

Activiteit:	2023	Hvh	
Herstellen		1,00	pst
Kosten in planmatig onderhoud
